Second opinion bomen

Czaar Peterstraat

Amsterdam, juli 2017

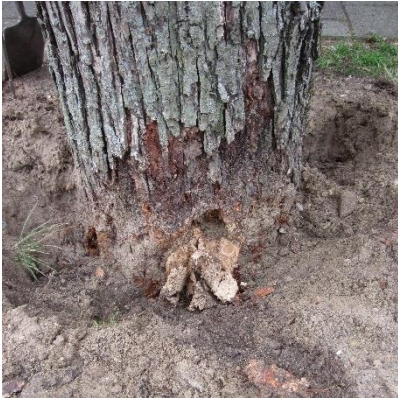
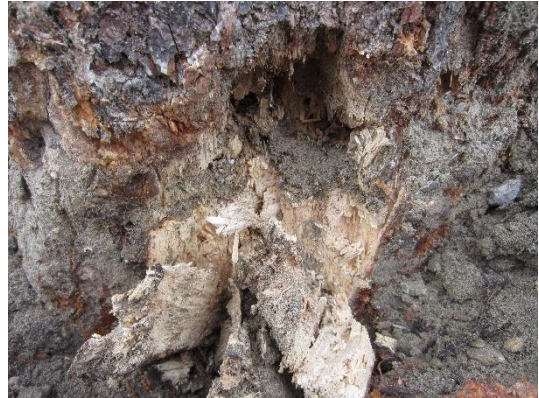
- 7515 Onderzoek stamvoet: Aantasting Ganoderma noordwestzijde stamvoet, maximaal 17 cm diep ingerot, 50 cm van de stamomtrek is aangetast.
Kap binnen 3 maanden

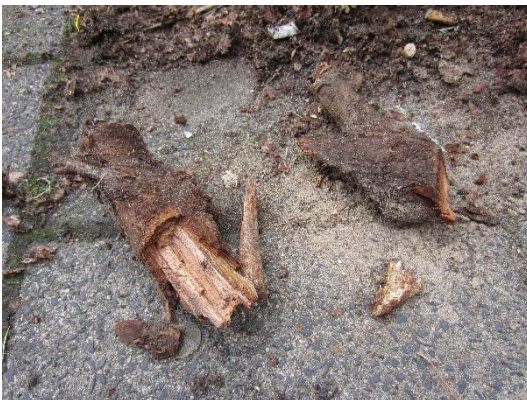
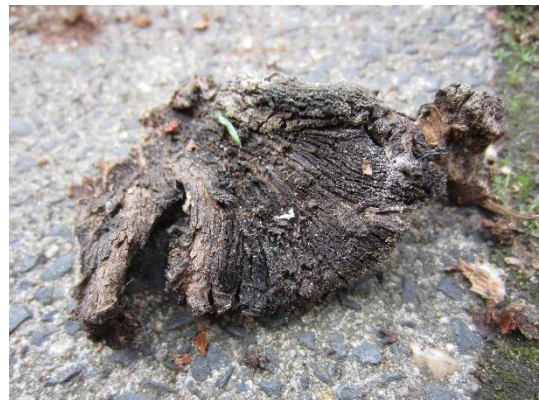
- 7574 Bewortelingsonderzoek: afgestorven beworteling aangetroffen, betreffende wortels niet aangetast door reuzenzwam, er zijn wel restanten van een vruchtlichaam van Reuzenzwam aangetroffen.
Kap binnen 3 maanden

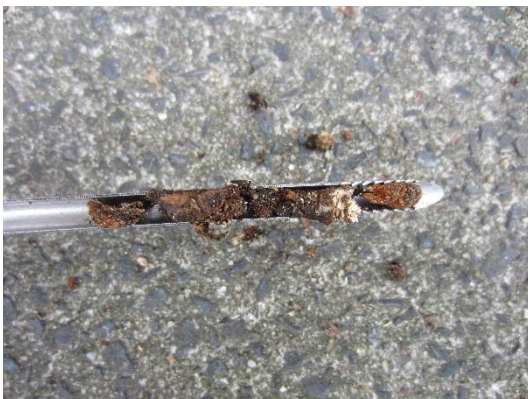
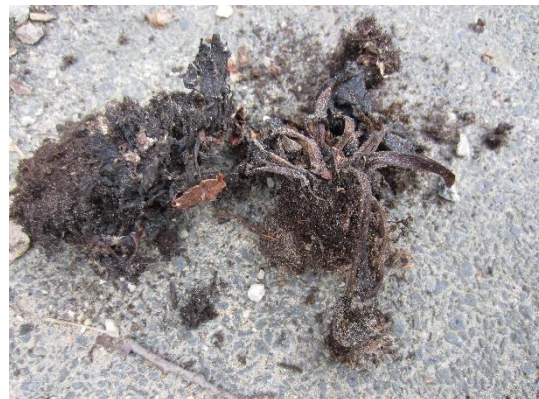
- 7573 Bewortelingsonderzoek / aanwasboring stabiliteitswortel:
Aantasting stamvoet noordzijde, vruchtlichamen aangetroffen, stabiliteitswortel met witrot restwand 0,5 cm.
Kap binnen 3 maanden

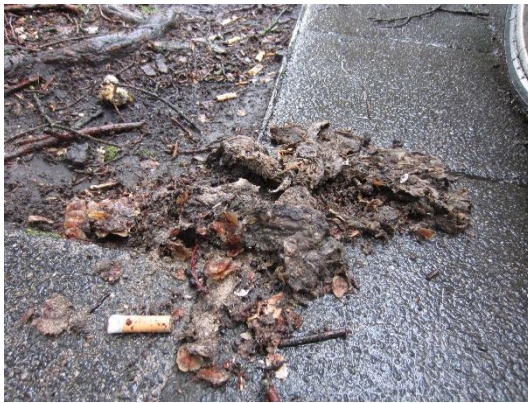
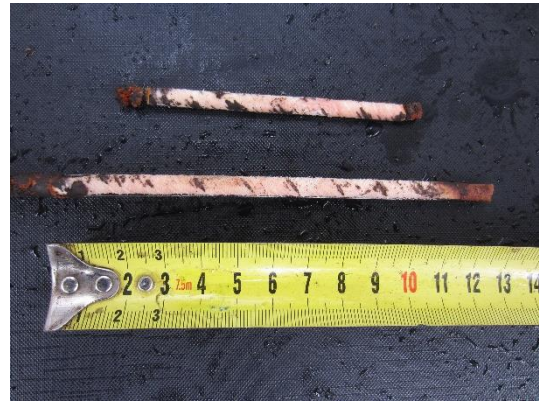
8529 Onderzoek stamvoet en stabiliteitsbeworteling / aanwasboringen stabiliteitswortels:
Boring 1 (bovenste in foto); wortel volledig intact.
Boring 2; aantasting Reuzenzwam, nog ca. 10,5 cm gezond hout, resten vruchtlichaam reuzenzwam aangetroffen.
Jaarlijkse controle

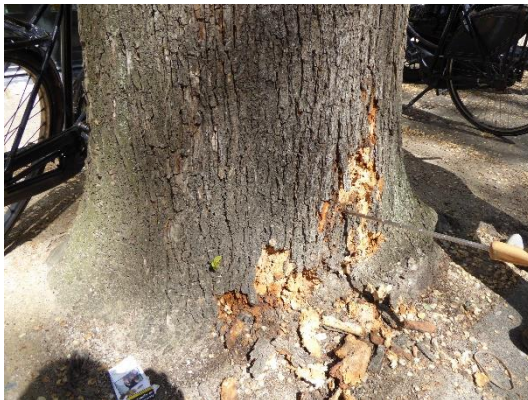
8438 Onderzoek stamvoet: Aantasting Ganoderma, maximaal 20 cm diep ingerot, 50 cm van de omtrek, 2 x oppervlakkige schade wortelaanzet
Kap binnen 3 maanden

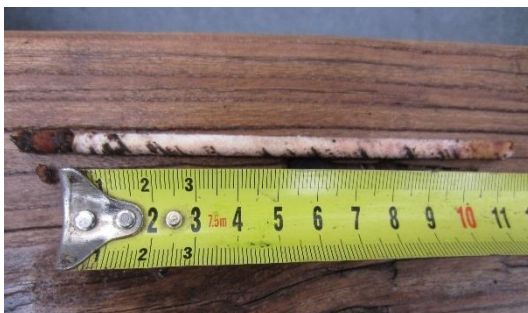
8543 Aanwasboring stabiliteitsbeworteling: vermoedelijk aantasting Reuzenzwam, voldoende gezond hout: (10 cm)
Jaarlijkse controle

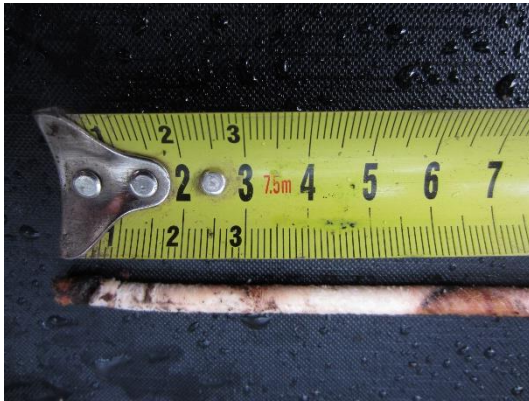
- 8591 Aanwasboring stabiliteitsbeworteling: vermoedelijk aantasting Reuzenzwam, voldoende gezond hout: (6 cm)
Jaarlijkse controle

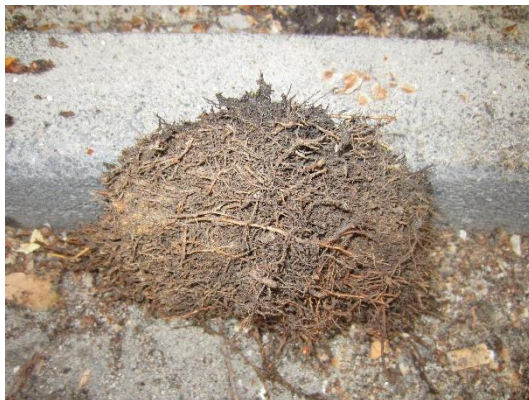
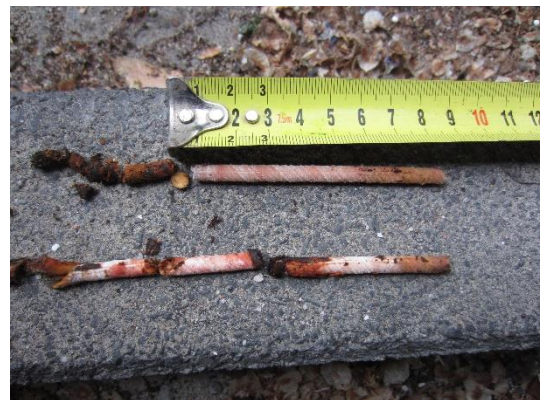
- 7524 Bewortelingsonderzoek /aanwasboring stabiliteitsbeworteling: extreme vorming van adventiefbeworteling aangetroffen, vermoedelijk aantasting Reuzenzwam, onvoldoende gezond hout:
Boring 1; (bovenste in foto) volledig aangetast, tot 6 cm recentelijk uitbreiding van aangetast hout.
Boring 2; gefragmenteerd, mogelijk door meerdere wortels geboord, boring niet representatief, wel aantasting aangetroffen
Kap binnen 3 maanden

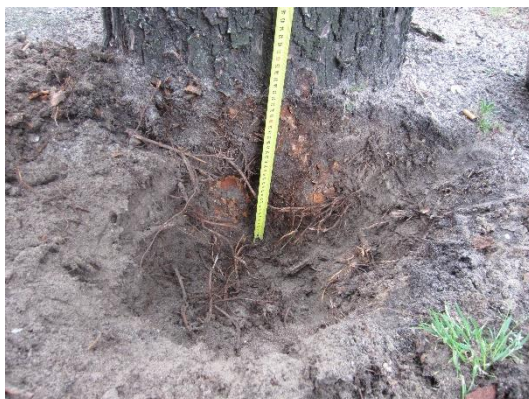
- 7724 Onderzoek stamvoet: 30 cm opgehoogd, stamvoet niet aangetast, veel adventief beworteling aangetroffen.

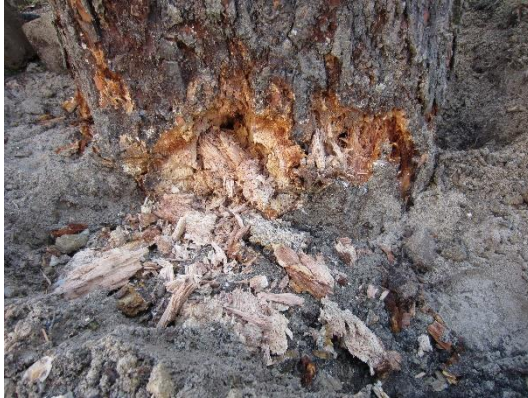
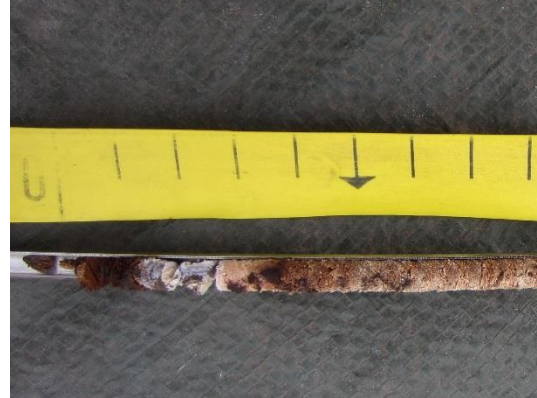
7537 Onderzoek stam en stamvoet /aanwasboring: Omvangrijke inrotting stamvoet door Ganoderma, 1 cm onaangetast, 2 cm recent aangetast, snel voortschrijdend rot, vruchtlichaam aangetroffen in snoeiwond.

NOODKAP

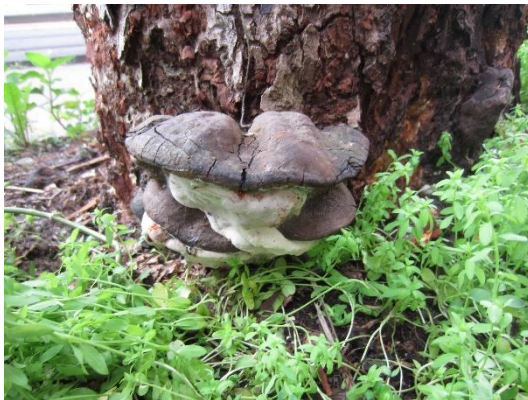
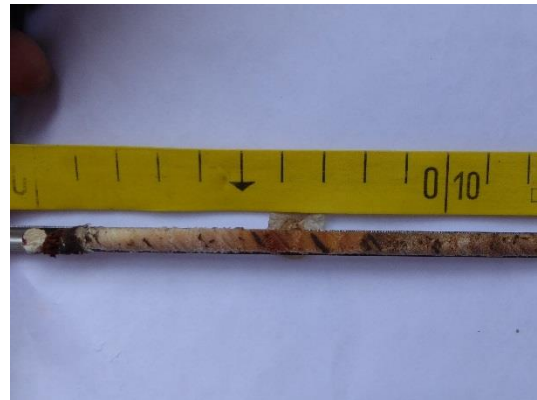
7378 Onderzoek stam en stamvoet /aanwasboring: Aantasting Dikrandtonderzwam (Ganoderma), ruim de helft van de omtrek aangetast, restwand 4,5 cm.

Kap binnen 3 maanden

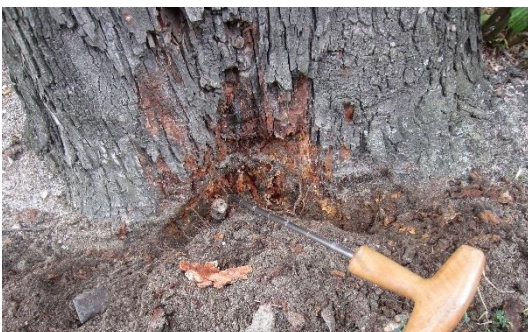
7643 Onderzoek stam en stamvoet: Aantasting Ganoderma aan zuidoostzijde stamvoet, maximaal 18 cm ingerot.

Jaarlijkse controle

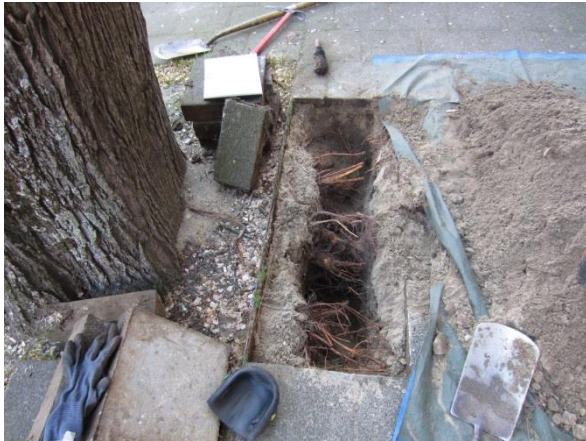
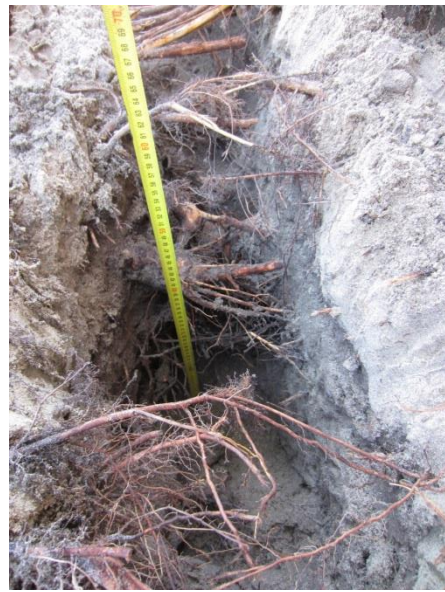
Proefsleuf 1, 70 cm tot 100 cm uit hart stam van boom 7604

<i>cm-mv</i>		<i>Omschrijving</i>	<i>Bevindingen</i>
0	-	8 Trottoirtegel	
8	-	18 Humusloos, matig fijn zand	Intensieve beworteling tot 1,5 cm \emptyset .
18	-	25 Uiterst humusarm, matig fijn zand met puin	Extensieve beworteling tot 0,5 cm \emptyset .
25	-	50 Uiterst humusarm, matig grof zand met puin	Intensieve beworteling tot 7 cm \emptyset . Bovenste wortels in het verleden geamputeerd, vanaf 35 cm diepte is de beworteling intact. Op 75 cm diepte pvc-leiding.

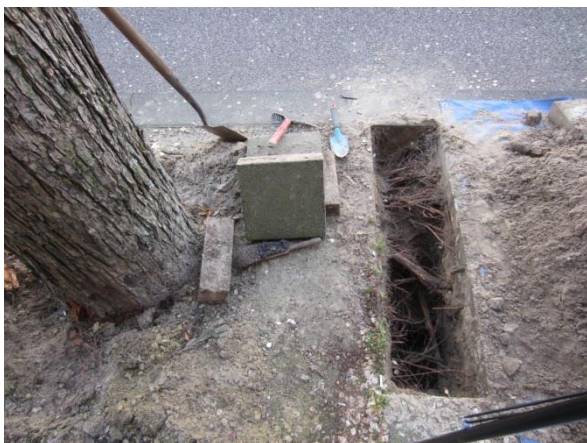
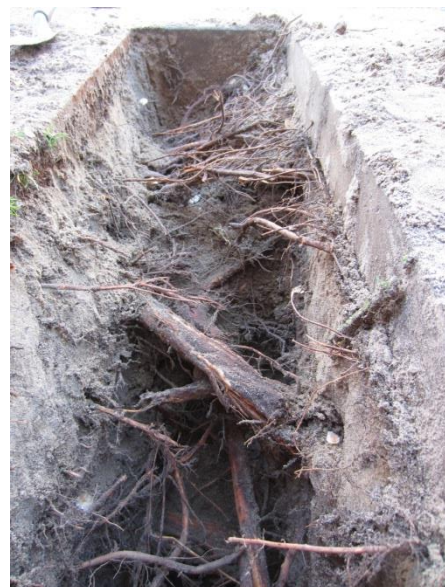
Proefsleuf 2, 100 cm tot 125 cm uit hart stam van boom 7515

<i>cm-mv</i>		<i>Omschrijving</i>	<i>Bevindingen</i>
0	-	8 Trottoirtegel	
8	-	23 Humusloos, matig fijn zand	Intensieve beworteling tot 1 cm \emptyset en 1 afgestorven wortel van 5 cm \emptyset en 1 ingerotte wortel van 4 cm \emptyset .
23	-	70 Uiterst humusarm, matig fijn zand	Intensieve beworteling tot 5 cm \emptyset .

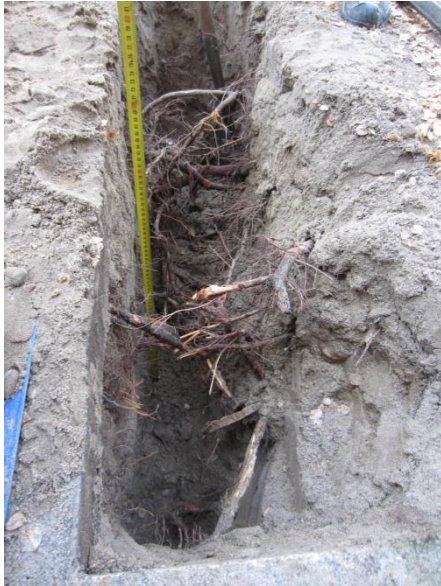
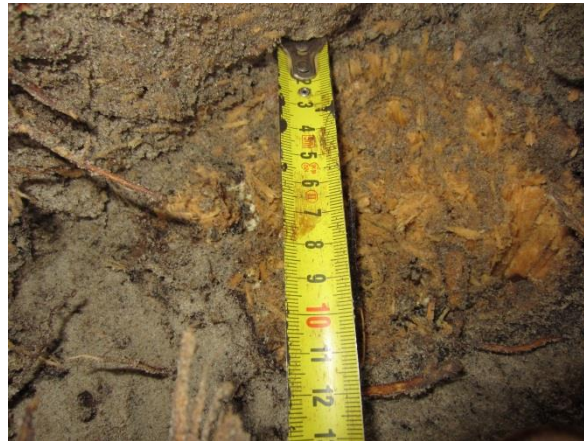
Proefsleuf 3, 140 cm tot 165 cm uit hart stam van boom 7542

7542 Constatering aantasting stabiliteitsbeworteling door Reuzenzwam (proefsleuf 3, bij resultaten ondergronds onderzoek)
Kap binnen 3 maanden

<i>cm-mv</i>	<i>Omschrijving</i>	<i>Bevindingen</i>
0 - 8	Trottoirtegel	
8 - 13	Humusloos, matig fijn zand	Intensieve beworteling tot 1 cm \emptyset .
13 - 40	Uiterst humusarm, matig fijn zand	Intensieve beworteling tot 3 cm \emptyset .
40 - 45	Humusloos, matig fijn zand	Matig intensieve beworteling tot 11 cm \emptyset .
45 - 70	Humusarm, matig fijn zand	Matig intensieve beworteling tot 11 cm \emptyset . Op 60 cm diepte verrotte gestelwortel van 11 cm \emptyset door reuzenzwam.

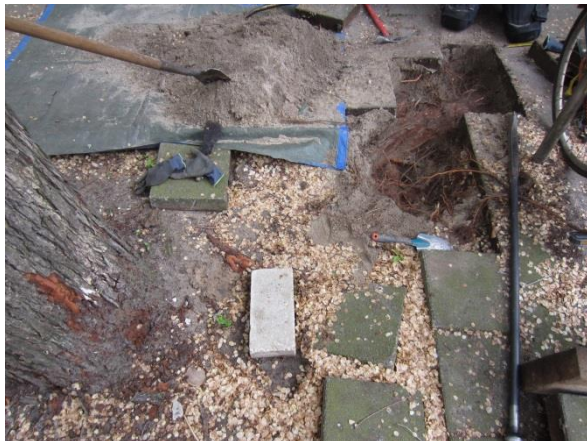
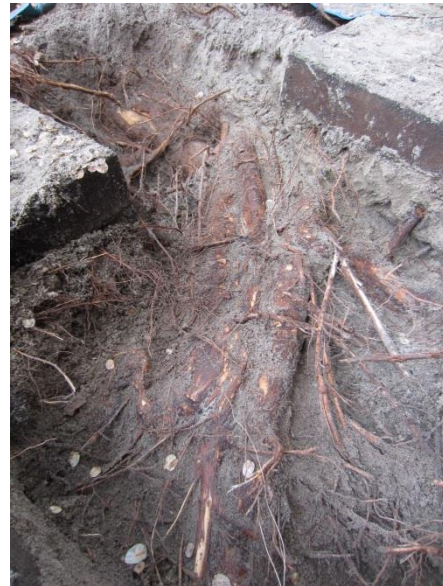
Proefsleuf 4, 125 cm tot 240 cm uit hart stam van boom 8503

<i>cm-mv</i>	<i>Omschrijving</i>	<i>Bevindingen</i>
0 - 8	Trottoirtegel	
8 - 25	Uiterst humusarm, matig fijn zand	Wortelmat met vergroeide wortels tot 15 cm \emptyset .

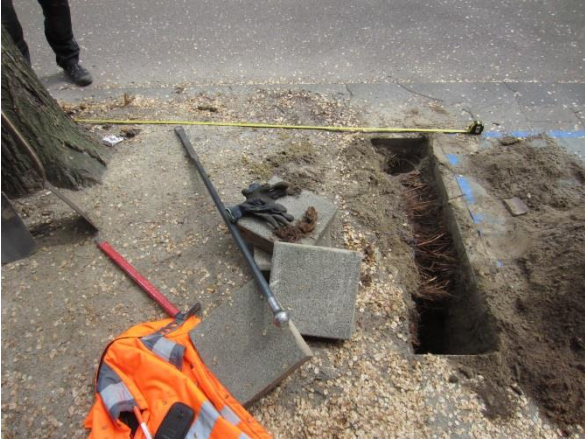
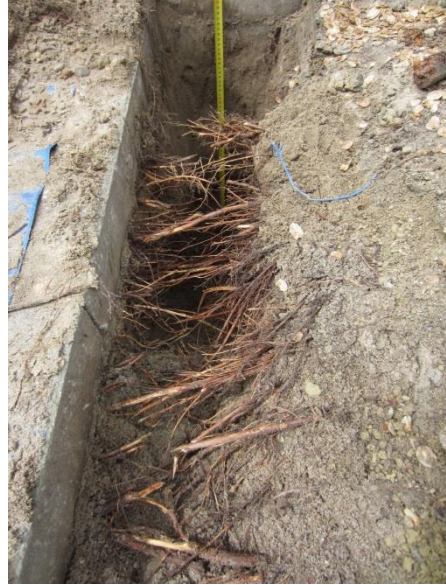
Proefsleuf 5, 190 cm tot 220 cm uit hart stam van boom 8444

<i>cm-mv</i>	<i>Omschrijving</i>	<i>Bevindingen</i>
0 - 8	Trottoirtegel	
8 - 13	Humusloos, matig fijn zand	Zeer intensieve beworteling tot 2 cm \emptyset .
13 - 80	Uiterst humusarm, matig fijn zand	Van 13 tot 28 cm diepte zeer intensieve beworteling tot 2 cm \emptyset . Van 28 tot 80 cm diepte Intensieve beworteling tot 2 cm \emptyset . Daarnaast afgestorven wortels volledig doorgroeid met adventiefwortels en geamputeerde wortels aangetroffen.

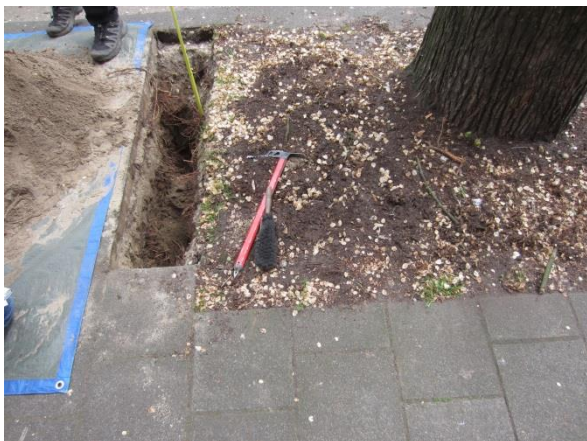
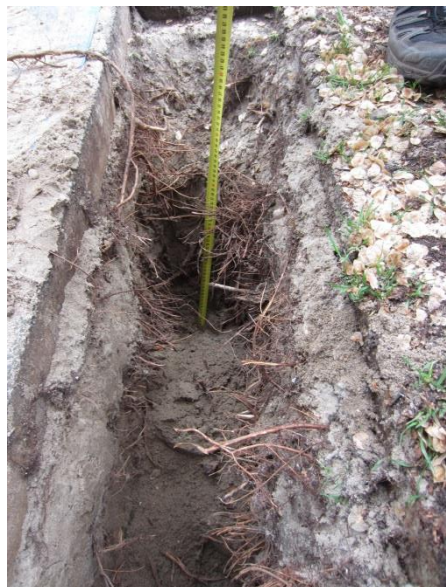
Proefsleuf 6, 120 cm tot 150 cm uit hart stam van boom 8543

<i>cm-mv</i>	<i>Omschrijving</i>	<i>Bevindingen</i>
0 - 8	Trottoirtegel	
8 - 15	Uiterst humusarm, matig fijn zand	Zeer intensieve beworteling tot 2 cm \emptyset .
15 - 60	Uiterst humusarm, matig grof zand	Zeer intensieve beworteling tot 2 cm \emptyset . Op 60 cm diepte 1 wortel van 6 cm \emptyset die steil omlaag loopt.

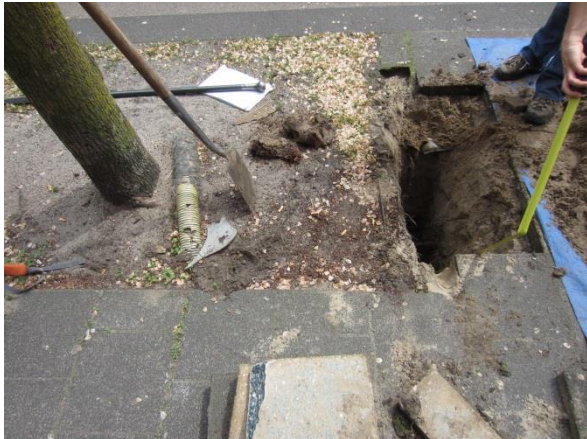
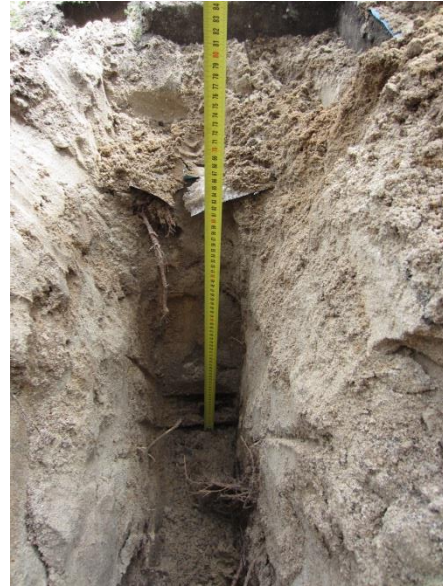
Proefsleuf 7, 100 cm tot 140 cm uit hart stam van boom 50208

<i>cm-mv</i>	<i>Omschrijving</i>	<i>Bevindingen</i>
0 - 8	Trottoirtegel	
8 - 80	Uiterst humusarm, matig grof zand	Zeer extensieve beworteling tot 0,8 cm \emptyset en een concentratie van fijne beworteling in een oude wortelkolom.

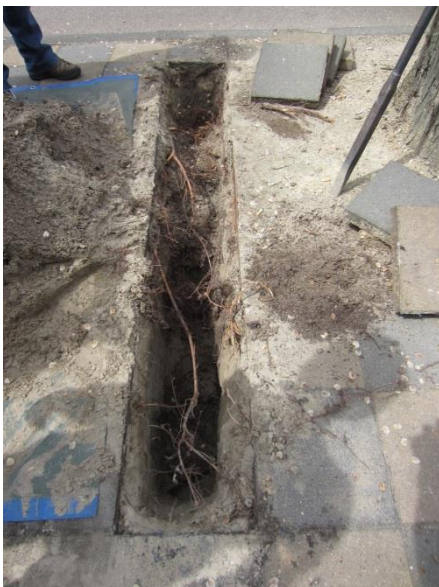
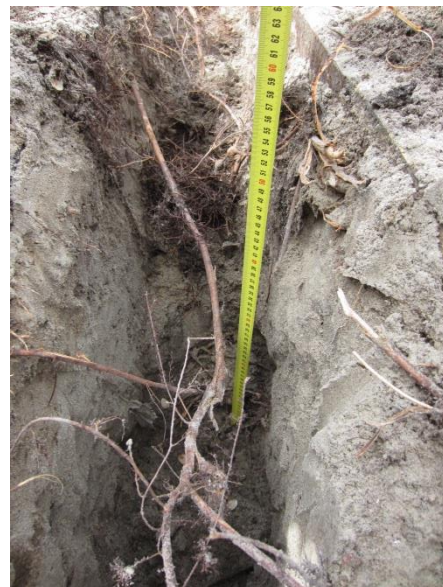
Proefsleuf 8, 90 cm tot 120 cm uit hart stam van boom 7712

7712 Onderzoek stamvoet en stabiliteitsbeworteling: Sterk ontwikkelde adventiefbeworteling, bij proefsleuf 8 (resultaten ondergronds onderzoek) is een geamputeerde wortel van 10 cm doorsnede aangetroffen. Verder geen afwijkingen aangetroffen.

<i>cm-mv</i>	<i>Omschrijving</i>	<i>Bevindingen</i>
0 - 8	Trottoirtegel	
8 - 20	Uiterst humusarm, matig fijn zand	Intensieve beworteling tot 1 cm \emptyset .
20 - 60	Uiterst humusarm, matig grof zand	Gedeelte van de proefsleuf aan rijbaanzijde (strook in het verlengde van het fietspad) is niet tot nauwelijks doorworteld. Andere gedeelte zeer intensief doorworteld met wortels tot 2 cm \emptyset . Op 20 cm diepte 1 geamputeerde wortel van 10 cm \emptyset en op 30 cm diepte een wortelplaat van ten minste 25 cm breed.

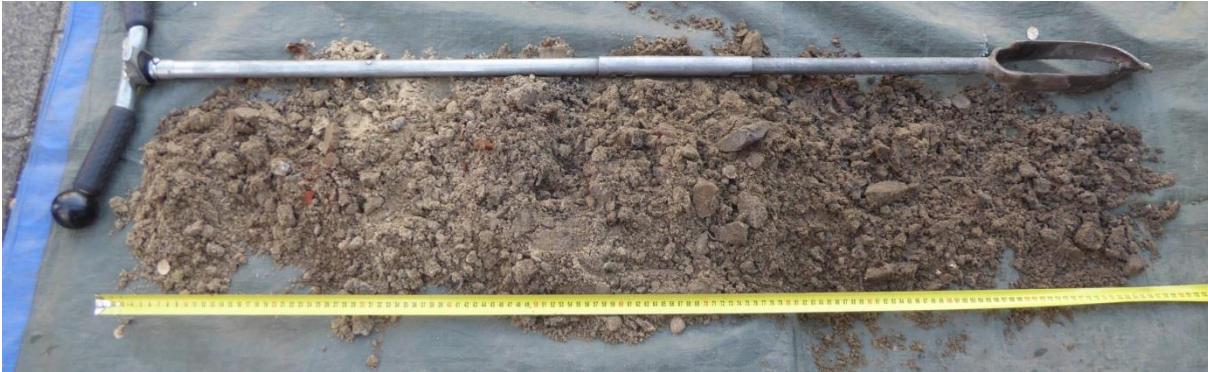
Grondboring 1 in boomspiegel bij boom 7375

<i>cm-mv</i>		<i>Omschrijving</i>	<i>Bevindingen</i>
0	-	80 Uiterst humusarm, matig fijn zand met puin	
80	-	130 Uiterst humusarm, matig fijn zand	Vanaf 1 m diepte reductie, profiel homogeen doorworteld, onderin is afgestorven beworteling aangetroffen.

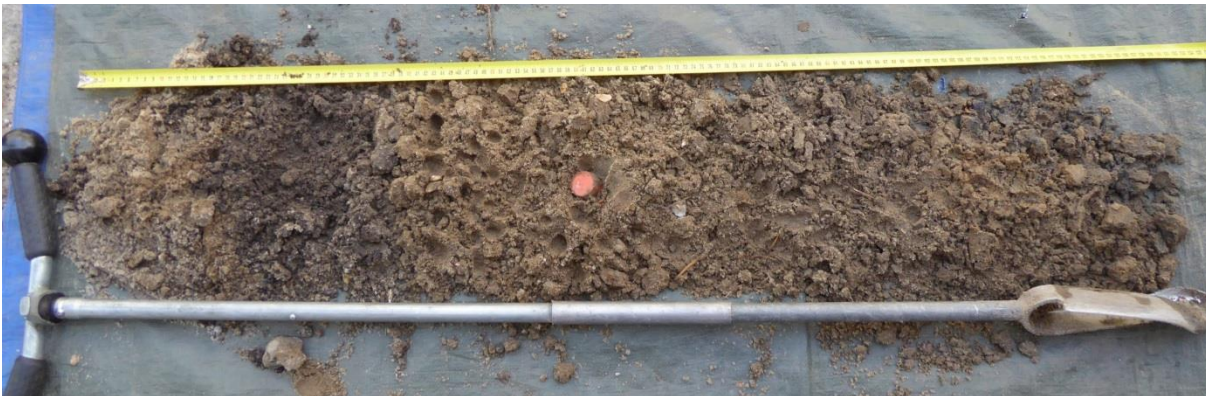
Grondboring 2 in boomspiegel bij boom 7481

<i>cm-mv</i>		<i>Omschrijving</i>	<i>Bevindingen</i>
0	-	15 Uiterst humusarm, matig fijn zand	
15	-	35 Matig humeus, matig fijn zand met humeuze brokjes	
35	-	130 Uiterst humusarm, matig grof zand	Vanaf 1,1 m diepte reductie, profiel homogeen doorworteld, onderin is afgestorven beworteling aangetroffen.
