Memo aan : D. Nutbey (Gemeente Amsterdam)
Afkomstig van : E. van Schooten en S.M. van Barneveld
Datum : 21 februari 2024
Afschrift aan : P. Catz (Stichting Buurtorganisatie 1018)
Onderwerp : Oplegnotitie VVA 2 en VVA 4 Dijkgracht e.o.
Bijlage(n) : VVA2 Dijkgracht e.o. en VVA4 Dijkgracht e.o.

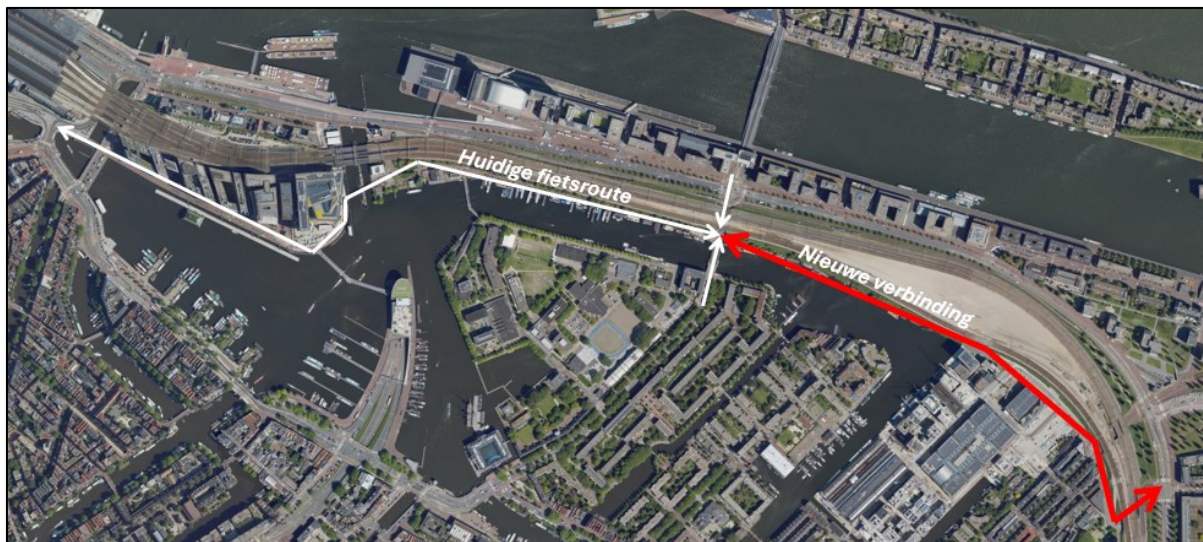
De gemeente Amsterdam heeft plannen om een nieuw fietspad en trottoir aan te leggen langs de Dijkgracht (oostzijde) in Amsterdam. Dit beoogde fietspad en voetpad komt zo te liggen langs het bestaande spoortalud, met aan de zuidzijde een geplande plas-draszone/haven voor rondvaartboten. Het traject van het beoogde fietspad en voetpad strekt zich uit tussen de kruising Kattenburgerstraat – Dijkgracht en de VOC-kade (zie figuur 1.1).

Figuur 1.1: Beoogde nieuwe fietsstructuur en door realisatie van het fietspad Dijkgracht (oostzijde)

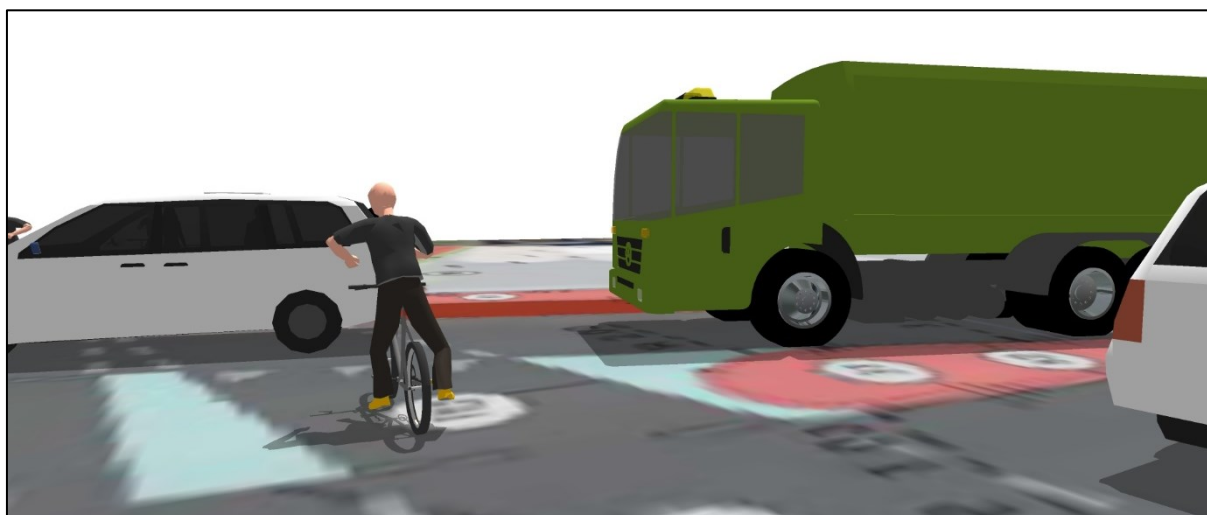
- zicht op doorgaand, wachtend en overstekend verkeer is bij het oprijden dan wel het oversteken van de kruising beperkt en vormt een verhoogd verkeersveiligheidsrisico. De oorzaak van het beperkte zicht komt door aanwezigheid van diverse objecten en hoogteverschillen (hellingen). Denk aan de staalconstructie van de brug, de boog (helling) van de brug die doorloopt tot onder

Figuur 3.1: Zichtprobleem voor overstekende fietser/auto ten aanzien van grote voertuigen en fietser op fietsstrook

- verbeter het oprijd- en stopzicht voor en op de kruising zodat weggebruikers, in combinatie met een lagere snelheid, kunnen anticiperen op medeweggebruikers en waar nodig kunnen corrigeren;

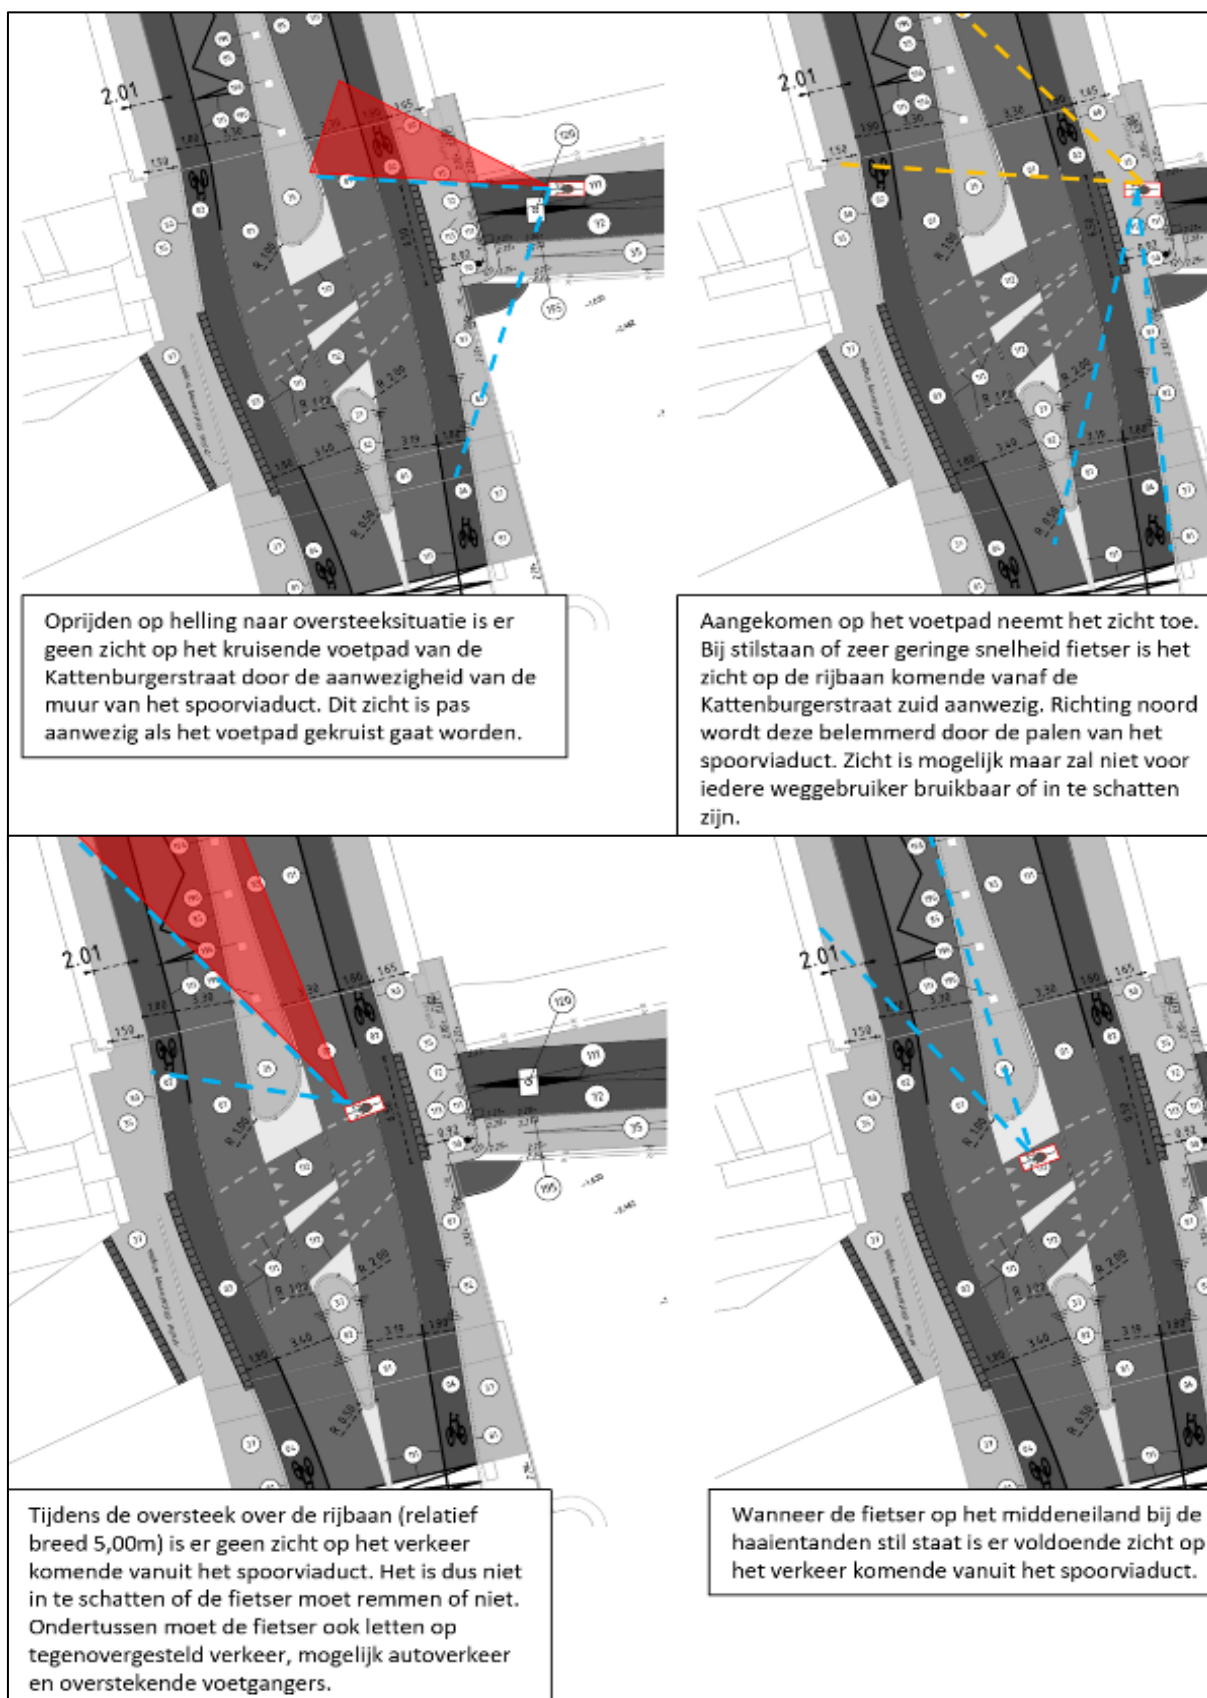
Figuur 3.2: Verloop zichtprobleem voor overstekende fietser vanaf Dijkgracht (oostzijde) gezien

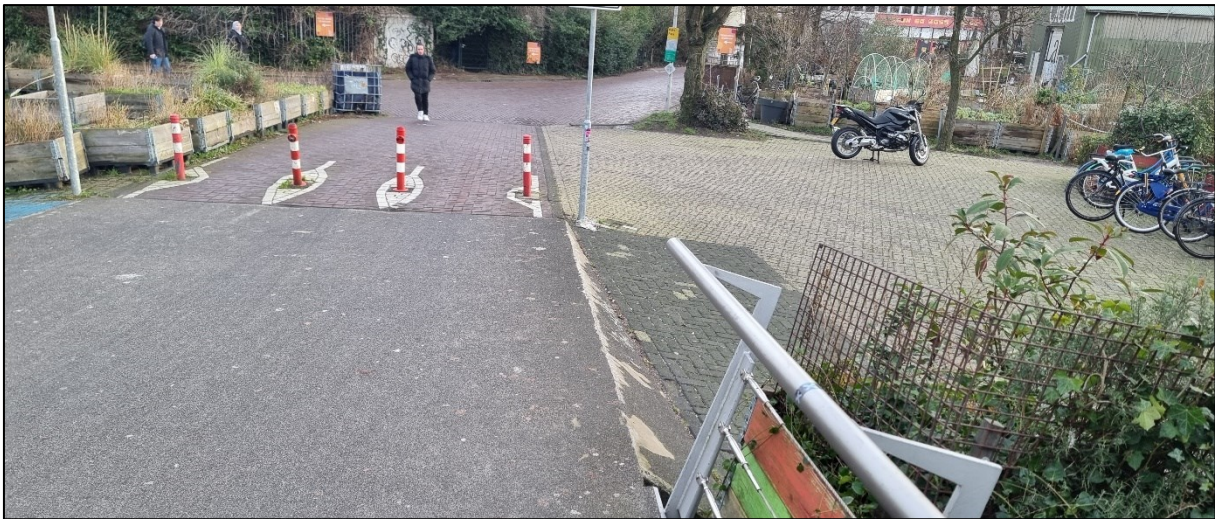
- paaltjes bij de bruggen leveren een aanrijrisico's op, de Oosterdoksdraaibrug mist voor een deel valbeveiliging en Dijksgracht wordt afgesloten met een automatische verzinkbare paal. Deze zaken brengen het nodige risico met zich mee ten aanzien van eenzijdige ongevallen;

Figuur 4.1: voorbeeld ontbreken valbeveiliging Oosterdoksdraaibrug en paaltjes

- maak het voetpad vrij van objecten en obstakels;
- optimaliseer de bebording door het nodige te saneren en tegenstrijdigheden op te lossen;
- verwijder paaltjes bij de bruggen;
- breng ontbrekende valbeveiliging aan bij de brug;

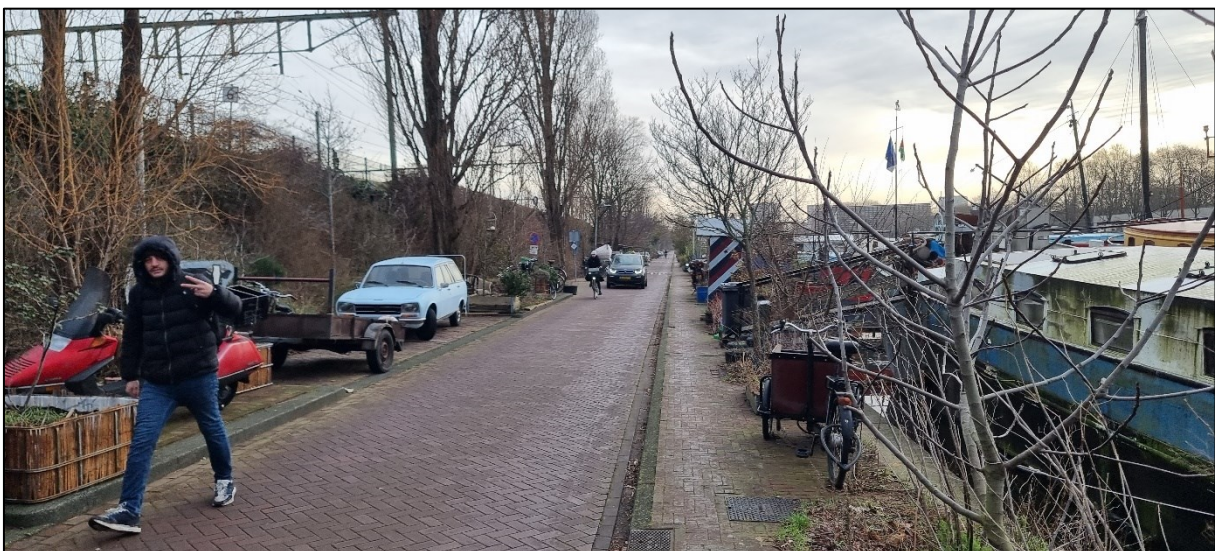
- er is weinig tot geen obstakelvrije ruimte tussen de rijbaan en het aanwezige trottoir vanwege aanwezige objecten, zoals paaltjes, borden, groen, konijnenhokken, houtopslag, stroompunten, en lichtmasten;

- het trottoir voldoet niet aan de breedtevereisten, valbeveiliging aan de kadezijde ontbreekt, en staat vol met de genoemde objecten en groen. In de praktijk wordt het trottoir hierdoor niet gebruikt en lopen voetgangers op de rijbaan tussen het auto- en fietsverkeer;

Figuur 4.2: Ontbreken obstakelvrije ruimte trottoir, voetganger op rijbaan en wachtend voertuig achter fietser

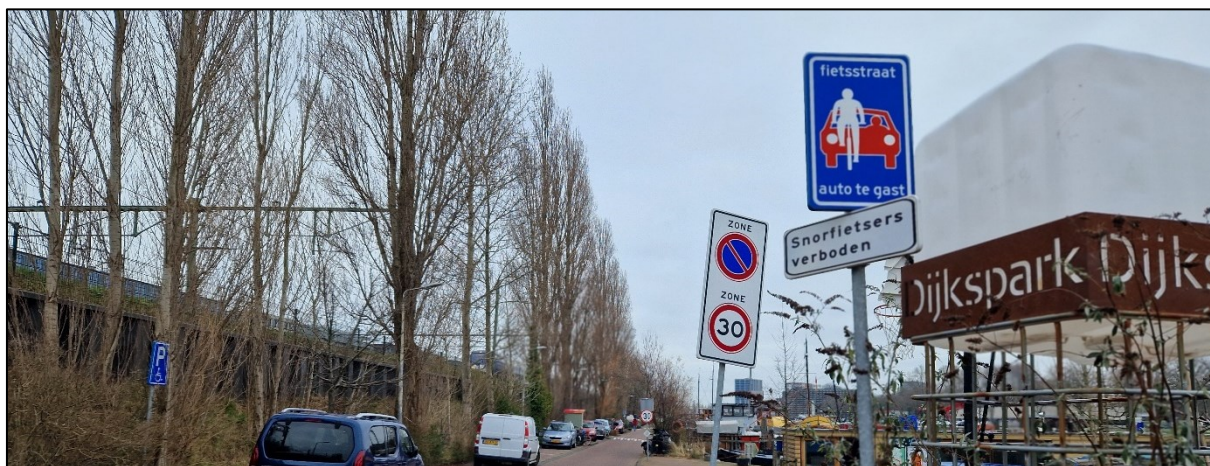
- aanwezige verkeersborden kloppen juridisch niet, zijn tegenstrijdig en daardoor verwarrend in de praktijk, zoals bijvoorbeeld een snorfietsverbod in een fietsstraat;

Figuur 4.3: Bebording die onduidelijk is en niet eenduidig
