Second opinion bomen

Czaar Peterstraat

Amsterdam, juli 2017

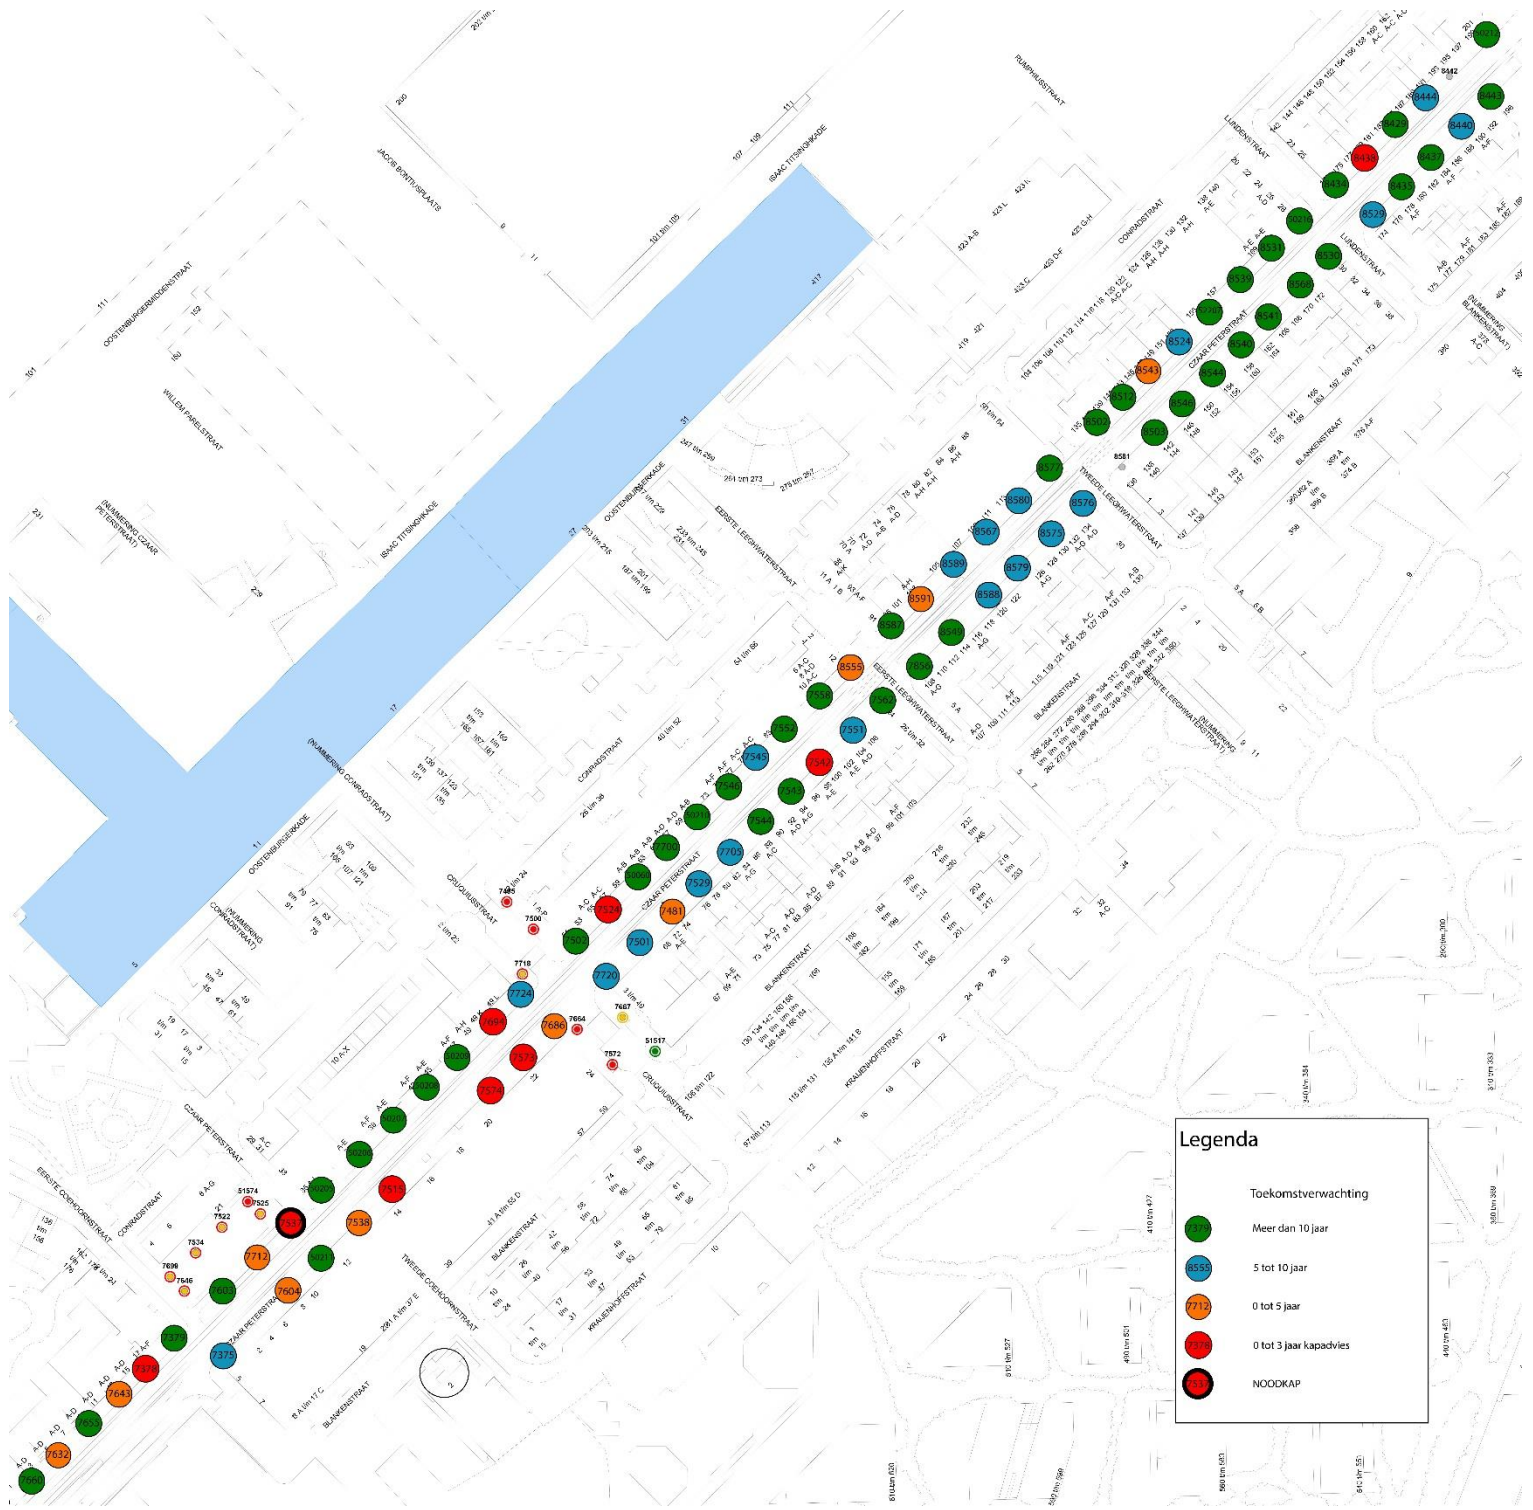
Bijlage 1. Locatie bomen met toekomstverwachting

Als gevolg van de ingrijpende grondwaterstandsveranderingen, herhaalde wortelschades en beperkte groeiplaatsomstandigheden is de toekomstprognose voor de laan slecht. Naar verwachting zullen alle volwassen/oude iepen in het zuidwestelijke deel van de Czaar Peterstraat binnen 5 jaar uitgevallen zijn. In het noordoostelijke deel hebben de bomen een betere toekomstverwachting. Hier zullen enkele oude iepen uitvallen.

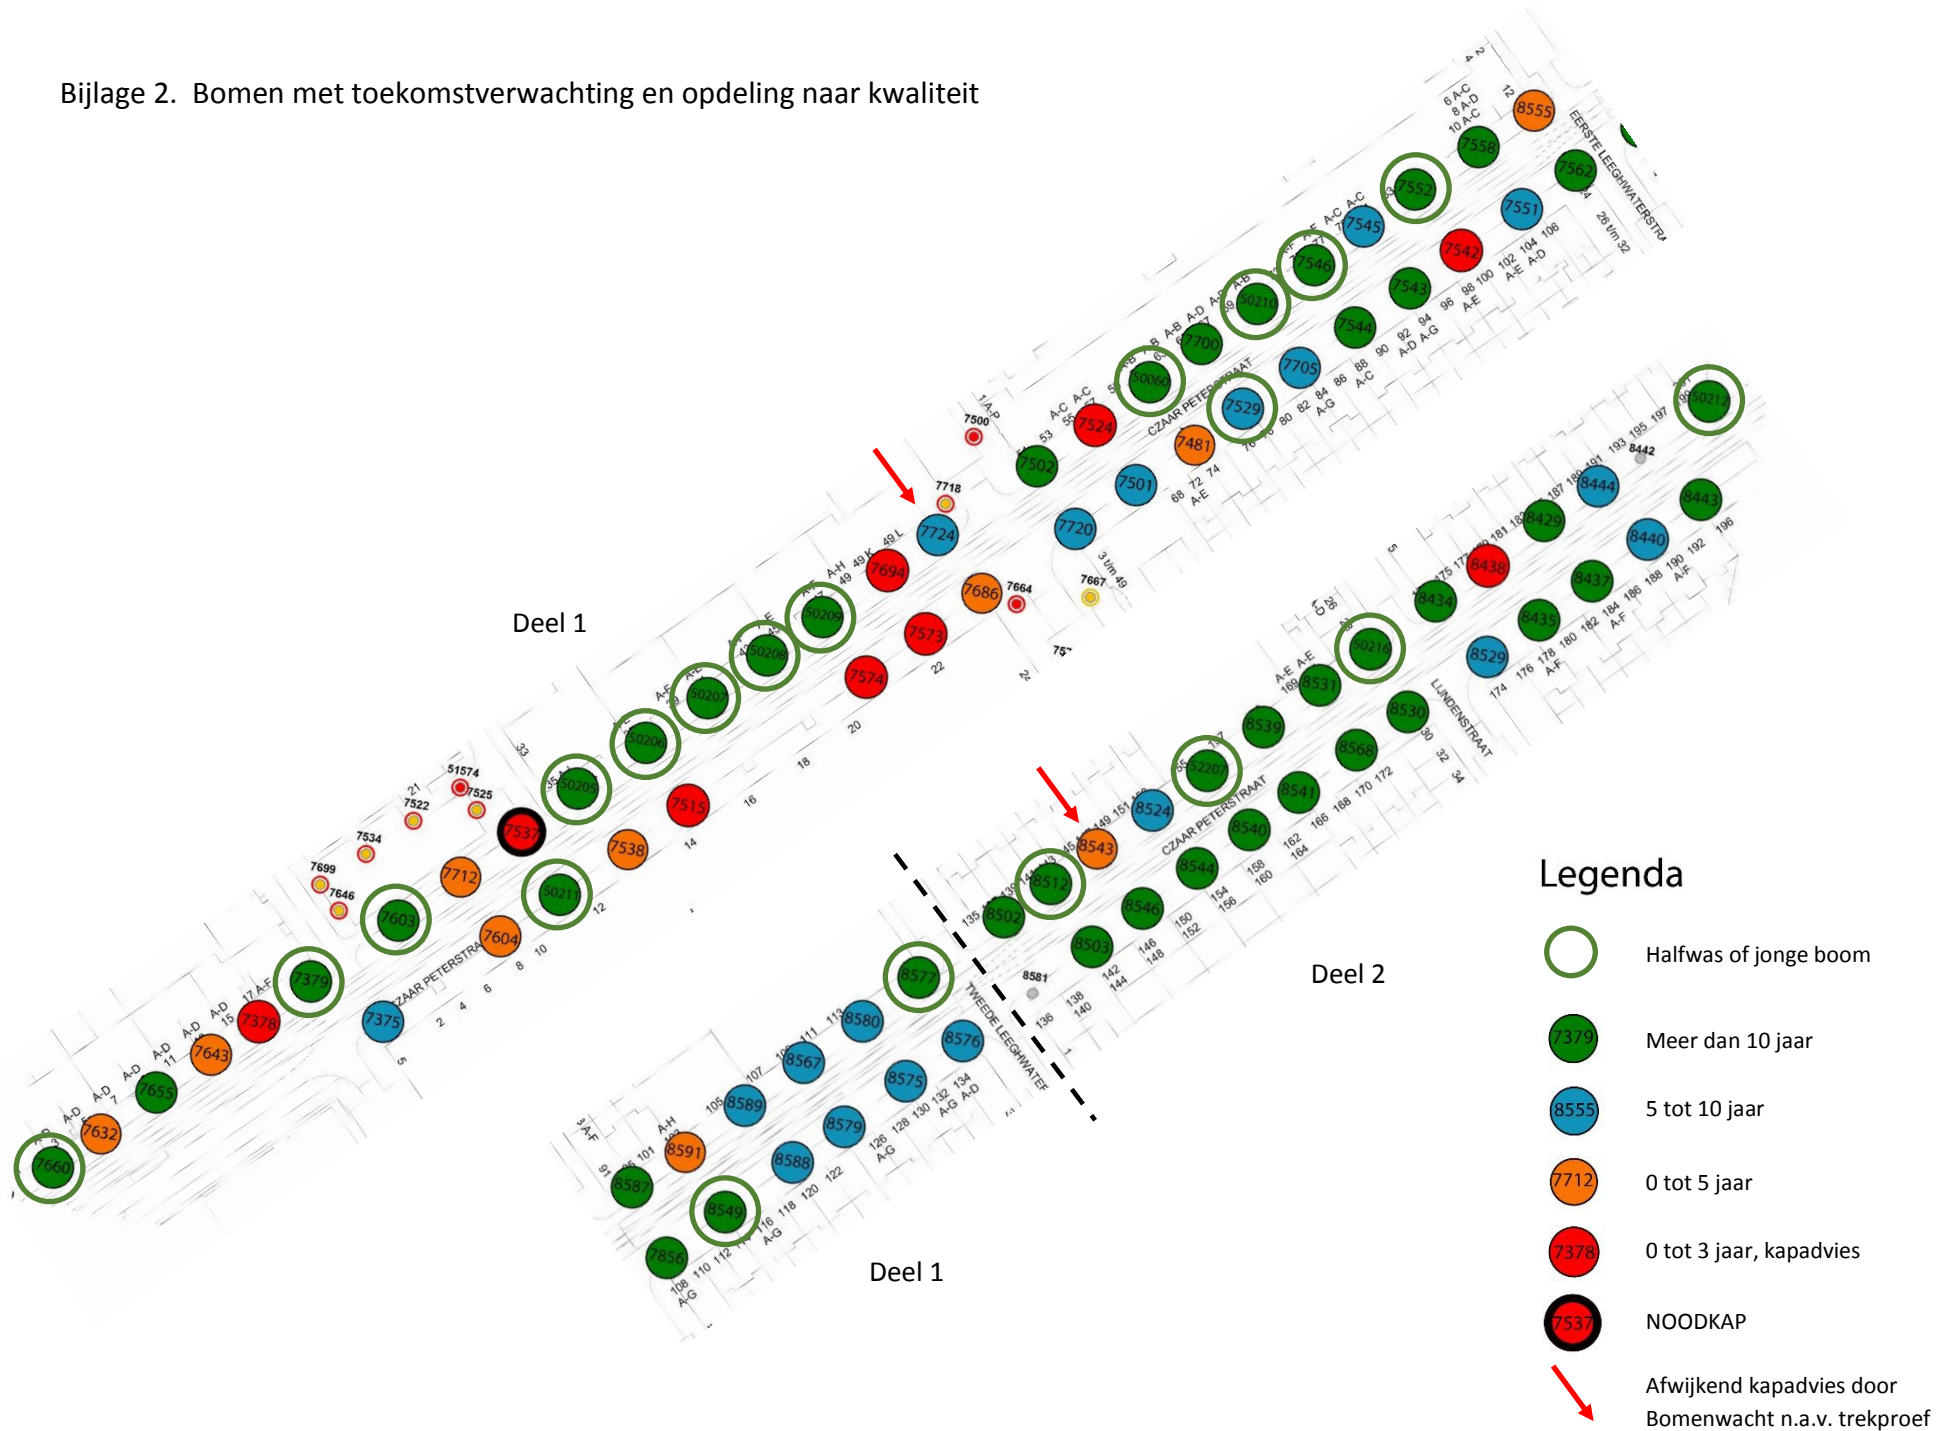
Bijlage 2. Bomen met toekomstverwachting en opdeling naar kwaliteit

Bij gefaseerd vervangen wordt het slechtste (zuidwestelijke) deel van de Czaar Peterstraat (deel 1, in bijlage 2) in zijn geheel vervangen. Het is dan mogelijk om in dit deel groeiplaatsen duurzaam in te richten voor nieuwe bomen, bijvoorbeeld door het inrichten van een doorlopende groeisleuf met bomenzand onder het trottoir. Onder het aangrenzende fietspad zou gebruik gemaakt kunnen worden van de sandwichconstructie, waarbij wel voorzieningen voor infiltratie van zuurstof en vocht

- Bij uitval van bomen in deel 2 niet in te boeten. Nieuwe aanplant moet worden uitgesteld totdat deel 2 in zijn geheel vervangen en duurzaam ingericht kan worden zoals bij deel 2.

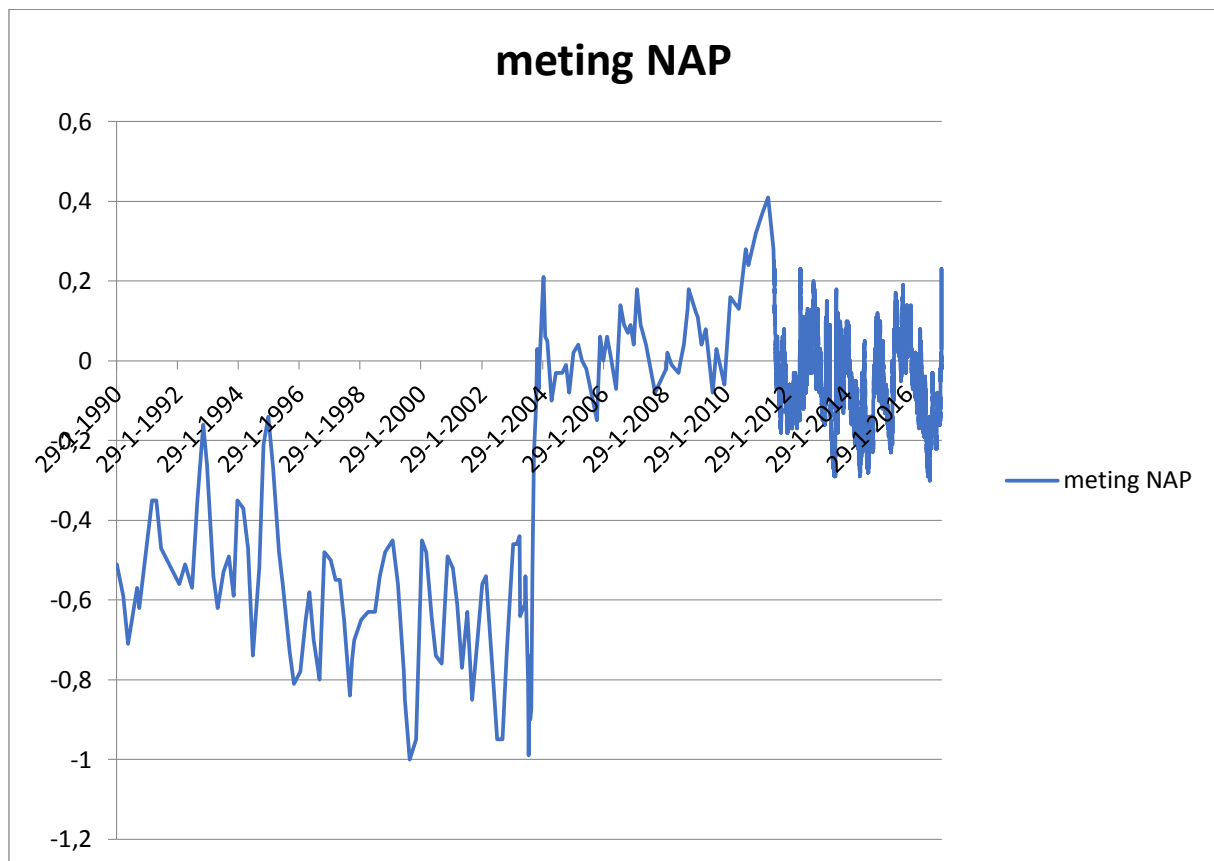
D07009 Freatisch

Grondwaterstand ophooglaag (ca. 0,4m - mv)
